# การถล่ม (Slides)

## การถล่ม (slides)

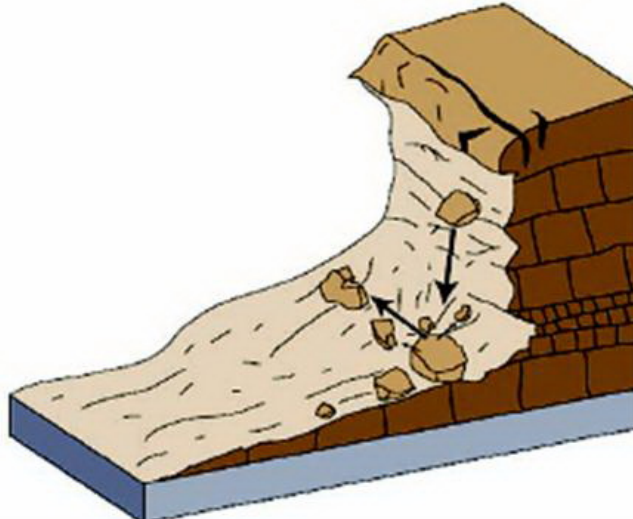
• การร่วงหล่น ( Falls) เป็นการเคลื่อนที่อย่างรวดเร็วลงมาตามลาดเขาหรือหน้าผาสูงชัน โดยอิทธิพลของแรงโน้มถ่วงของโลก อาจเกิดการตกอย่างอิสระ หรือมีการกลิ้งลงมาตามลาดเขา ร่วมกับ โดยมีน้ำเข้ามาเกี่ยวข้องน้อย หรือไม่มีส่วนเกี่ยวข้อง ดังนั้นตะกอนดินหรือหินที่พังทลายลงมาจะกองสะสมกันอยู่บริเวณเชิงเขาหรือหน้าผานั้นเอง ถ้าเป็นหน้าผาหินและตะกอนที่ตกลงมาส่วนมากเป็นหิน เรียกว่า “Rock fall” (รูปที่ 1 และ 2 ) ส่วนถ้าเป็นหน้าผาดินและตะกอนที่ตกลงมาเป็นดินเม็ดหยาบ เรียกว่า “Debris fall” และถ้าตะกอนที่ตกลงมาเป็นดินเม็ดละเอียด เรียกว่า “Earth fall”

**รูปที่ 1 รูปแบบจำลองลักษณะของ Rock fall  
( คัดลอกจาก L.M. Highland and P. Bobrowsky, 2008)**

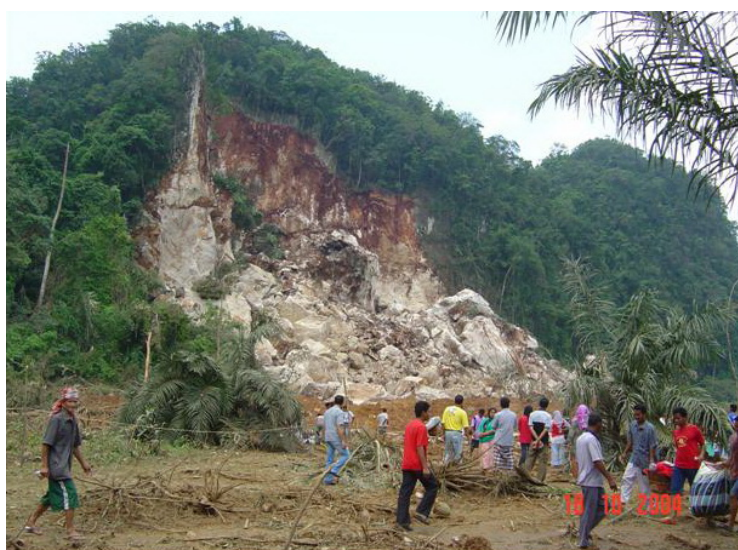
**รูปที่ 2 หินถล่มที่บ้านห้วยส้มไฟ อ.เมือง จ.กระบี่ ผู้เสียชีวิต 3 ราย บาดเจ็บ 1 ราย**

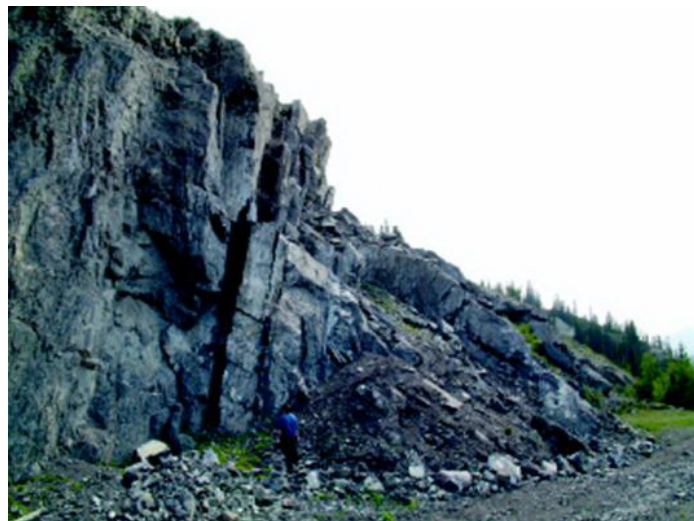
รูปที่ 4 ลักษณะของ Topples ( คัดลอกจาก L.M. Highland and P. Bobrowsky, 2008)

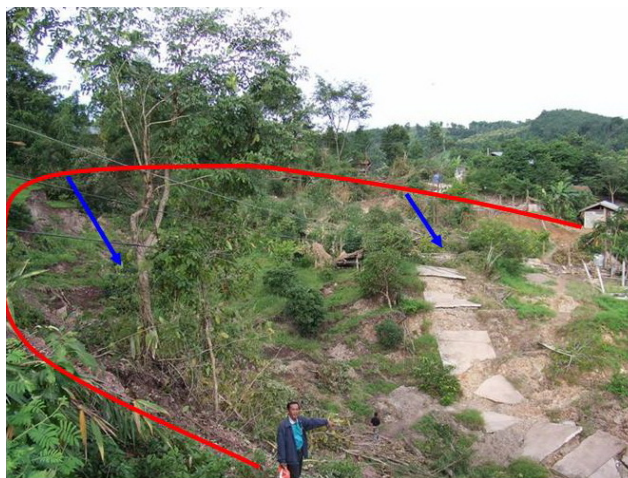
รูปที่ 6 ลักษณะของ Rotational slide ที่บ้านน้ำพิ อำเภอกู่ซ่าง จังหวัดน่าน เส้นสีแดงแสดงขอบเขตแนวที่เกิดการ slide เส้นสีน้ำเงินแสดงทิศทางการ slide

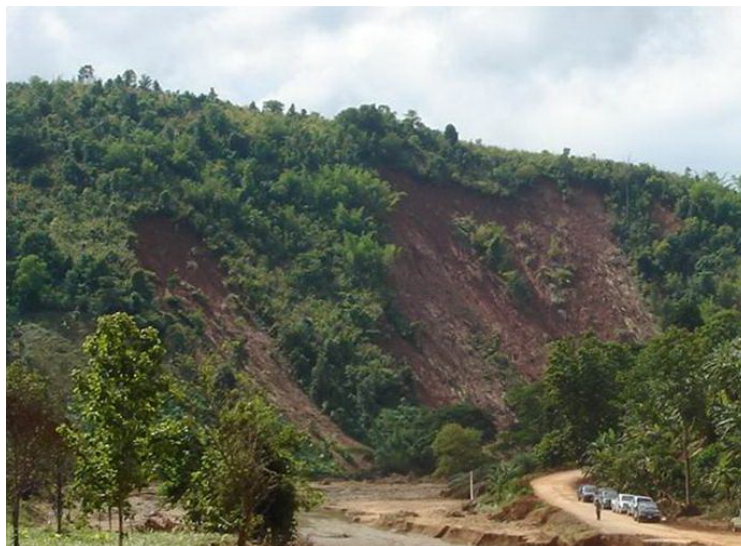
รูปที่ 8 ลักษณะของ Translational slide ที่อำเภอท่าปลา จังหวัดอุตรดิตถ์ ซึ่งเกิดจากกระแสน้ำกัดเซาะบริเวณตีนของลาดเขา (ภาพถ่ายโดย ประดิษฐ์ นูเล)

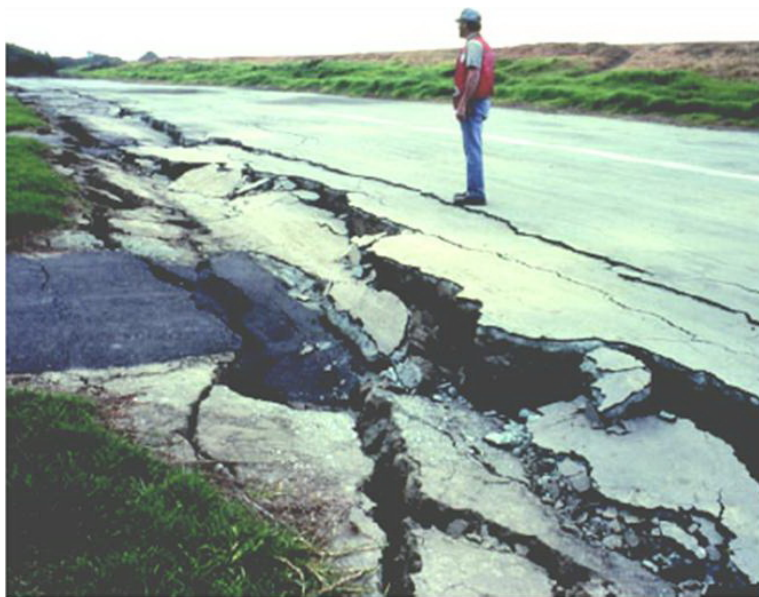
**รูปที่ 10 ลักษณะของ Lateral spread ที่เกิดขึ้นบนถนนในประเทศสหรัฐอเมริกา สาเหตุจากแผ่นดินไหว ( คัดลอกจาก L.M. Highland and P. Bobrowsky, 2008)**

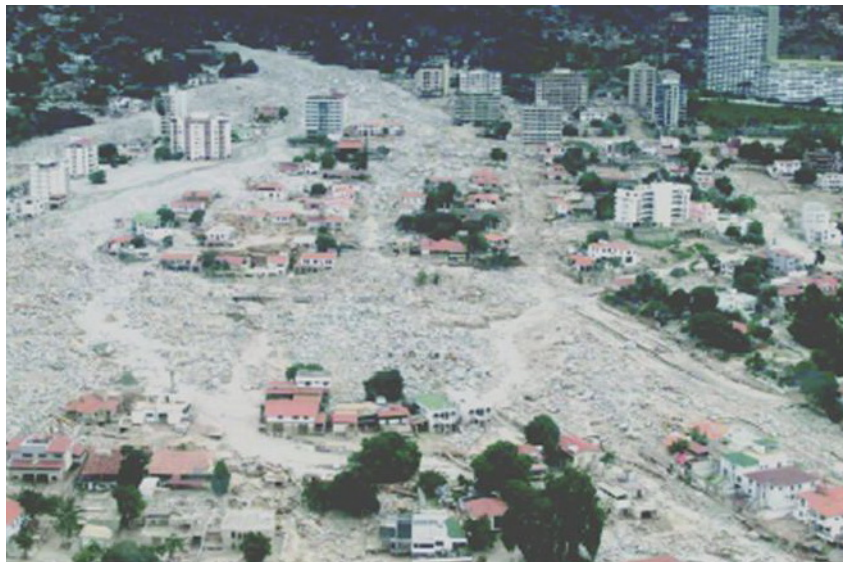
รูปที่ 12 ลักษณะของ Debris flow ที่เกิดขึ้นที่ประเทศเวเนซุเอลา เมื่อปี ค.ศ. 1999 ทำให้มีผู้เสียชีวิตมากกว่า 30,000 คน ( คัดลอกจาก L.M. Highland and P. Bobrowsky, 2008)

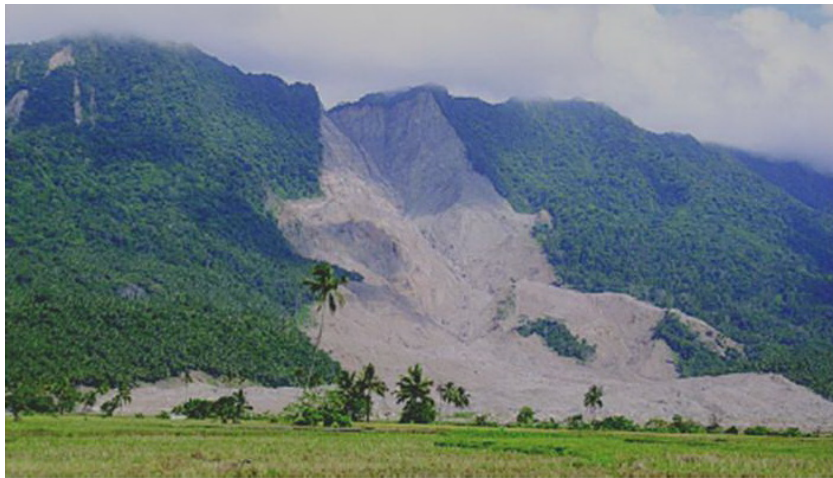
**รูปที่ 14 ลักษณะของ Debris avalanche ที่เกิดขึ้นที่ประเทศฟิลิปปินส์ เมื่อปี คศ. 2006  
( คัดลอกจาก L.M. Highland and P. Bobrowsky, 2008)**

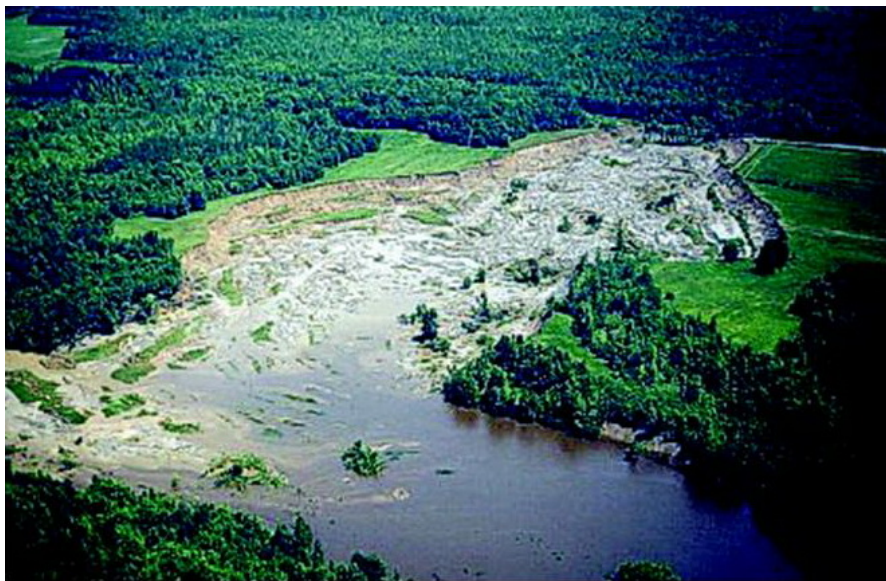
รูปที่ 16 ลักษณะของ Earth flow ที่เกิดขึ้นที่ประเทศแคนาดา เมื่อปี ค.ศ. 1993 บริเวณที่ราบลุ่มริมฝั่งแม่น้ำ ( คัดลอกจาก L.M. Highland and P. Bobrowsky, 2008)

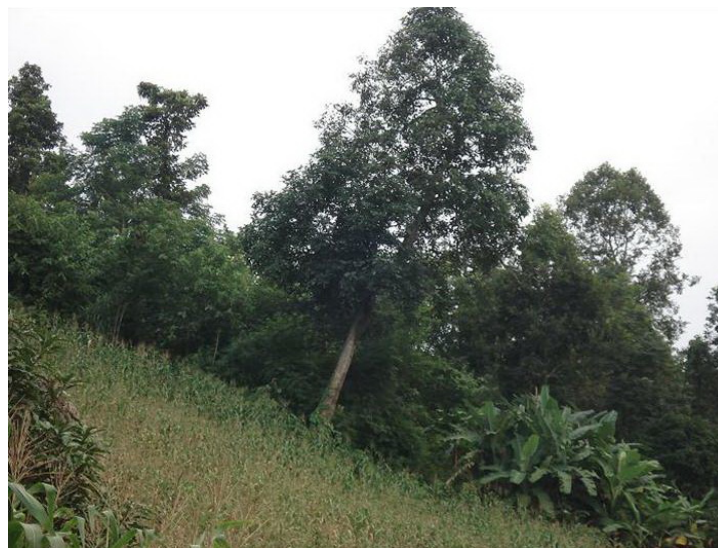
รูปที่ 18 ลักษณะของ Soil creep สังเกตได้จากช่วงแรกต้นไม้มีการเอียงตัวแต่หลังจากนั้นยอดของต้นไม้มีการกลับไปตั้งตรงอีกครั้งแสดงว่าดินบริเวณนี้หยุดการคืบตัวแล้ว

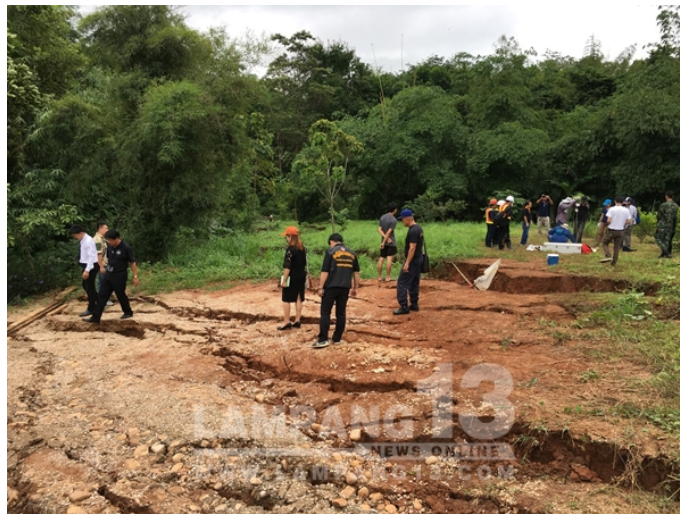
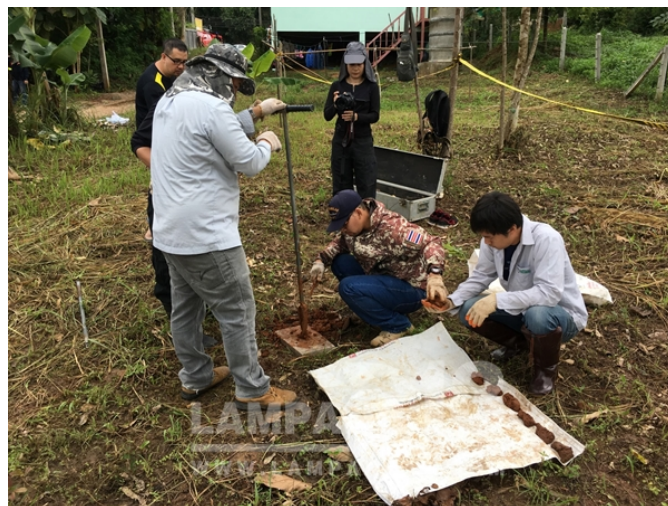
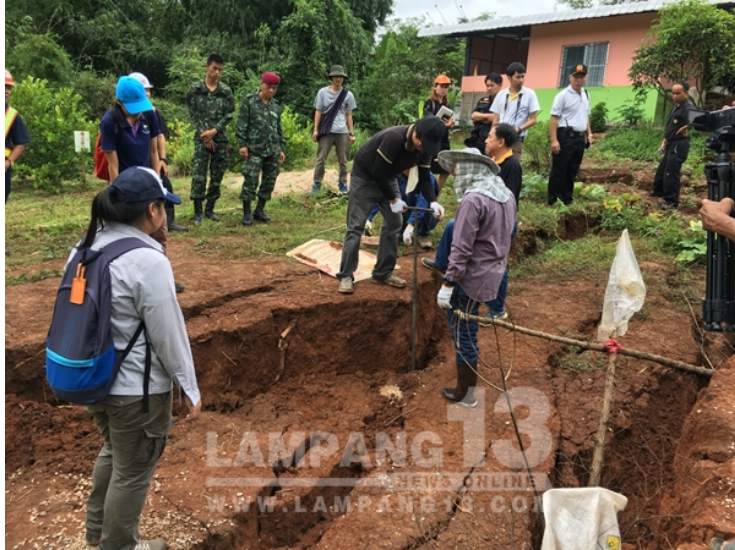
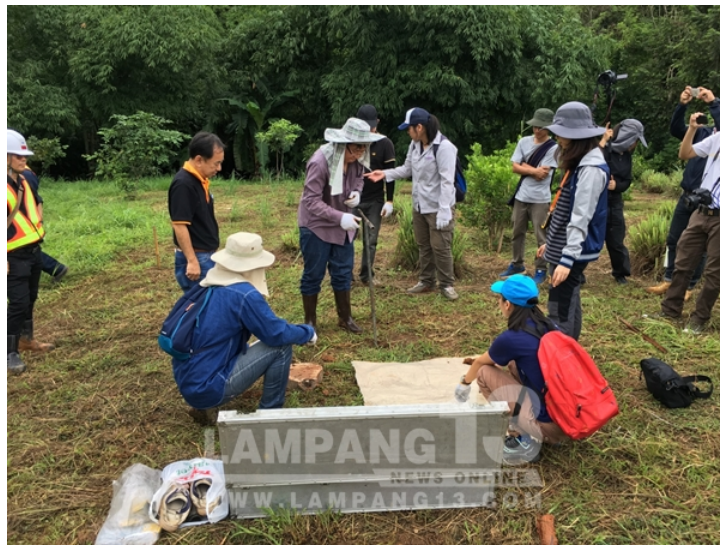
โดยเจ้าหน้าที่ได้นำอุปกรณ์เจาะชั้นดินมาทำการเจาะชั้นดิน โดยแบ่งเจ้าหน้าที่ออกเป็น 2 ชุด ทำการเจาะพื้นดินจำนวน 4 มุม ความลึกประมาณ 3 – 4 เมตร โดยทางเจ้าหน้าที่ได้ใช้เหล็กหมุนเจาะชั้นดินเพื่อเก็บตัวอย่างดินแบ่งเป็นก้อนๆ ก้อนละ 10 เซนติเมตร ซึ่งการเจาะสำรวจชั้น

ดินในเบื้องต้นพบว่าเป็นดินชั้นบนเป็นดินเหนียวสีน้ำตาลแดง มีเนื้อเม็ดทรายละเอียดปนอยู่บ้าง ซึ่งจะทำให้การเจาะลึกลงไปเรื่อยๆจนกว่าจะเจอชั้นดินที่มีความแตกต่าง

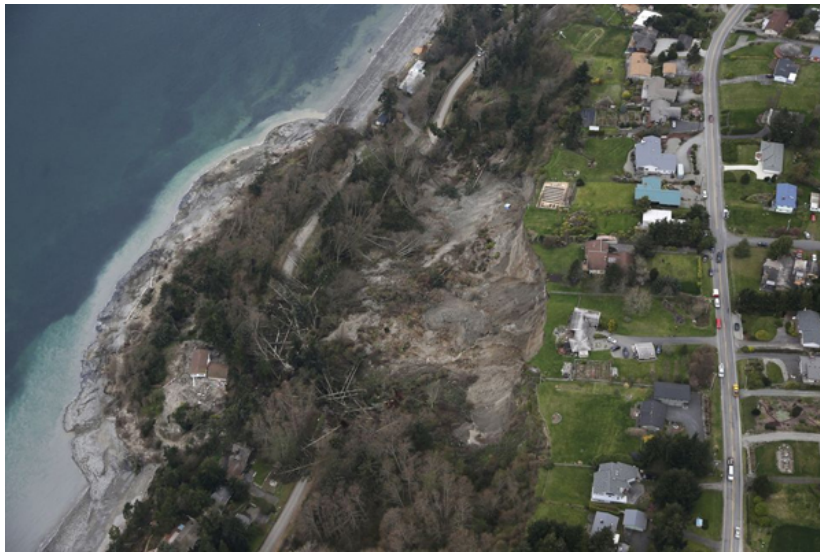
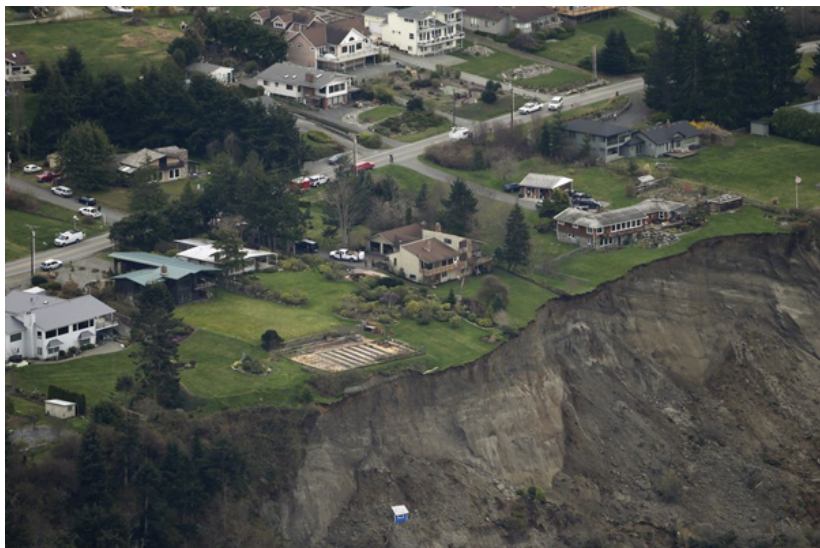
วันที่ 28 มี.ค. สำนักข่าวต่างประเทศรายงานว่าที่เกาะวิตบี๋ทางเหนือของเมืองซีแอตเทิล ประเทศสหรัฐอเมริกา ซึ่งจากการสำรวจความเสียหายจากภาพถ่ายทางอากาศเผยให้เห็นพื้นที่ที่เกิดการถล่มเป็นไหล่เขา ซึ่งมีบ้านได้รับความเสียหายเบื้องต้น 17 หลัง จากเหตุการณ์ดังกล่าวทำให้ถนนสายหลักของพื้นที่พังและน้ำ-ไฟใช้การไม่ได้ เบื้องต้นยังไม่ทราบสาเหตุของการเกิดเหตุการณ์ดินถล่มครั้งนี้

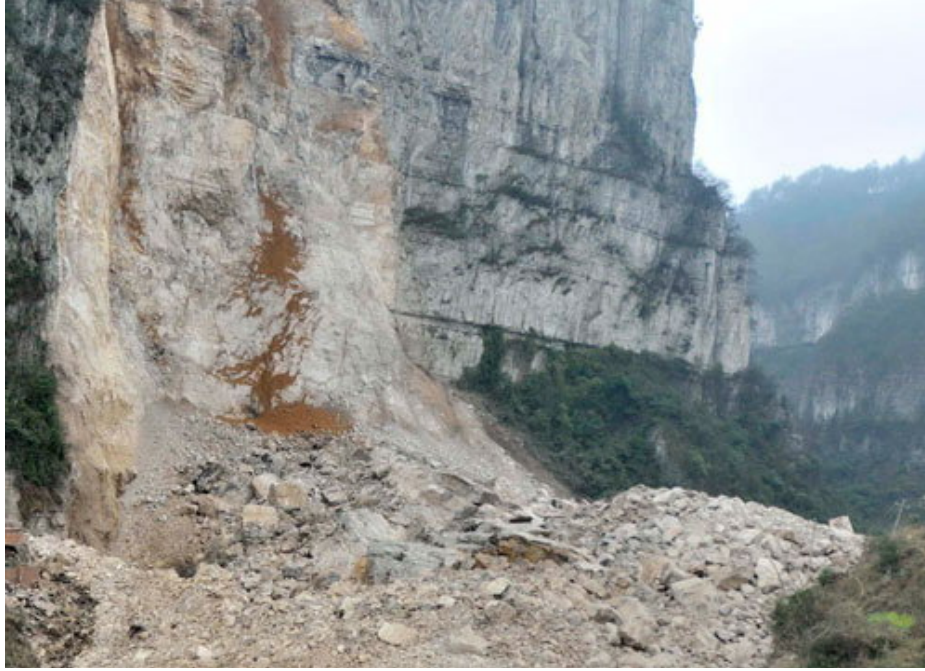
อุบัติเหตุหน้าผาถล่ม หลังฝนตกหนักต่อเนื่อง ในภาคเหนือของจีน นักท่องเที่ยวบาดเจ็บกว่า 10 ศาหัส 2 คน

สำนักข่าววอชิงตัน โพสต์ รายงานว่า ในวันนี้ (21 ก.ค.) เจ้าหน้าที่ตำรวจท้องถิ่นของจีน ได้รับแจ้ง เกิดอุบัติเหตุใน บริเวณหน้าผาหิน ซึ่งเป็นสถานที่ท่องเที่ยวที่สวยงามแห่งหนึ่ง ในภาคเหนือของประเทศไทย เกิดถล่มอย่างรุนแรง เป็นเหตุให้เศษหินในบางส่วนกระเด็นถูกรักท่องเที่ยว บาดเจ็บจำนวนกว่า 10 คน

นอกจากนี้ เจ้าหน้าที่หน่วยกู้ภัย กล่าวเพิ่มเติมว่า นักท่องเที่ยวจำนวน 2 คน อยู่ในสภาพอาการที่สาหัสอย่างมาก จึงจำเป็นต้องถูกส่งไปยังโรงพยาบาลที่ใกล้เคียงก่อนคนอื่นๆ นั่นเอง ทั้งนี้ เจ้าหน้าที่ตรวจสอบบริเวณที่เกิดเหตุพบว่า สาเหตุของการเกิดหินถล่มนั้น มาจากสภาพอากาศที่เต็มไปด้วยพายุฝนตกหนักติดต่อกันมาเป็นเวลานาน สันนิษฐานว่า น่าจะเป็นสาเหตุหลักของการถล่มในบางพื้นที่ของหน้าผาก็เป็นไปได้

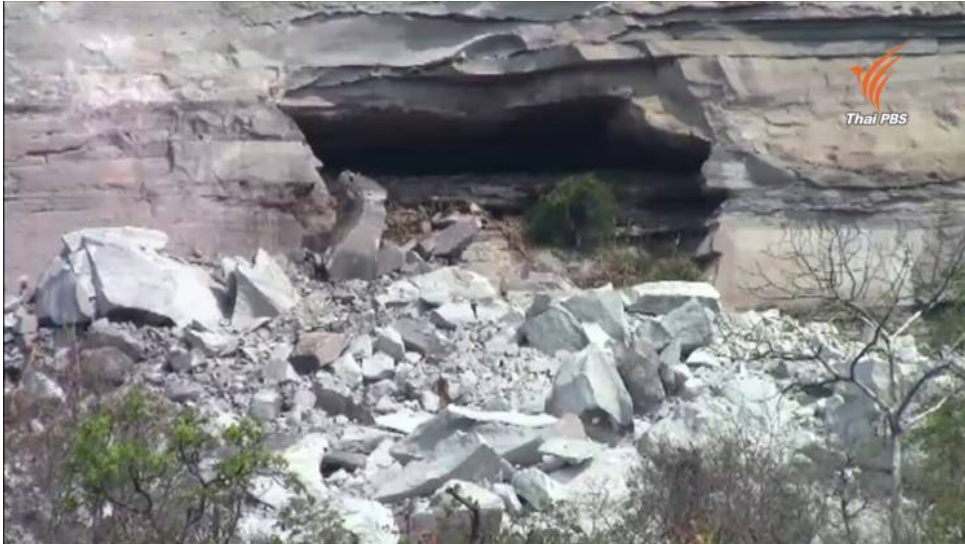
เหตุหินบริเวณหน้าผาอุทยานแห่งชาติผาแต้ม จ.อุบลราชธานี ถล่มเมื่อวันที่ 24 ธ.ค.2558 ทำให้บางฝ่ายเกิดความกังวล เนื่องจากที่ผาแต้มมีภาพเขียนสีโบราณอายุกว่า 4,000 ปีอยู่ด้วย หัวหน้าอุทยานแห่งชาติผาแต้มยืนยันว่าเหตุการณ์นี้ไม่กระทบหรือทำให้ภาพเขียนสีเสียหาย

นายนครินทร์ สุทัตโต หัวหน้าอุทยานแห่งชาติผาแต้ม ระบุว่า ได้ขอให้ผู้เชี่ยวชาญด้านธรณีวิทยา จ.ขอนแก่น เข้าตรวจสอบ พร้อมระบุว่าเหตุการณ์ที่เกิดขึ้น เกิดจากหน้าผาหินทราย ชั้นหน้าที่รองรับน้ำหนักด้วยหินดินดานที่มีสภาพแตกร่อนง่ายและเป็นโพรงถ้ำลึก มีร่องรอยการซึมผ่านของน้ำ ก่อนหินจะถล่มลงมาและไม่กระทบกับภาพเขียนสีโบราณที่อยู่ห่างออกไปประมาณ 6 ก.ม.

หัวหน้าอุทยานแห่งชาติผาแต้ม ยังระบุอีกว่า จากการตรวจสอบความมั่นคงของหน้าผาบริเวณผาแต้ม ซึ่งเป็นที่ตั้งของภาพเขียนสีก่อนประวัติศาสตร์ เบื้องต้นพบมีรอยแตกของชั้นหินมีความเสี่ยงต่อการถล่มของหินอยู่หลายจุด โดยหลังจากนี้จะต้องเฝ้าระวังและมีมาตรการป้องกันอันตรายที่จะเกิดกับนักท่องเที่ยว

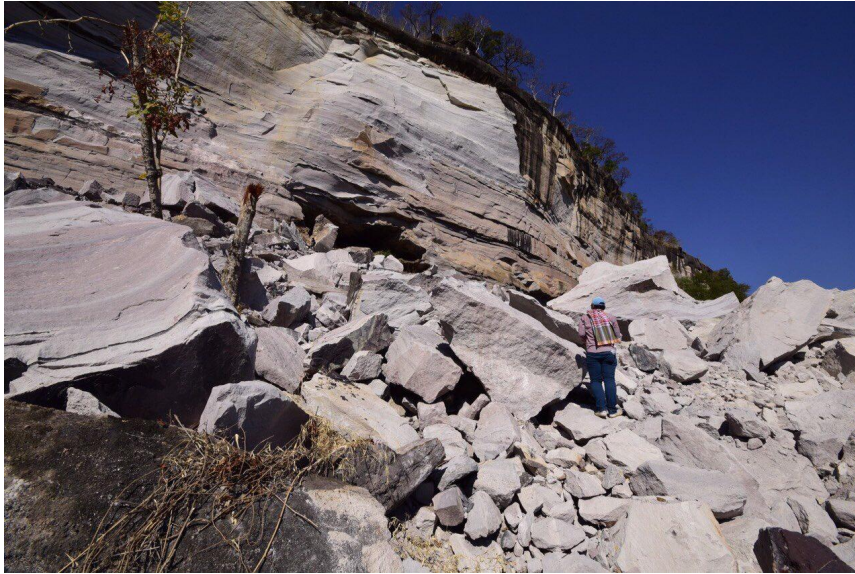
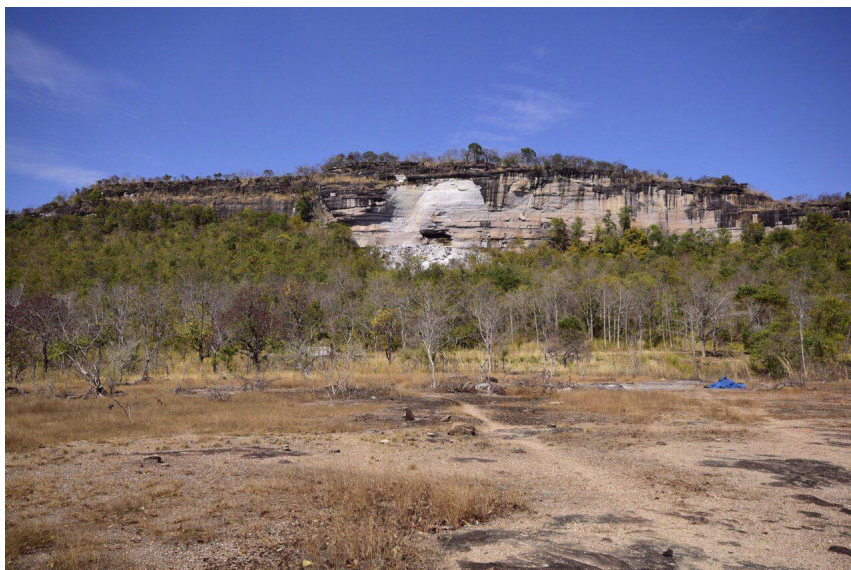
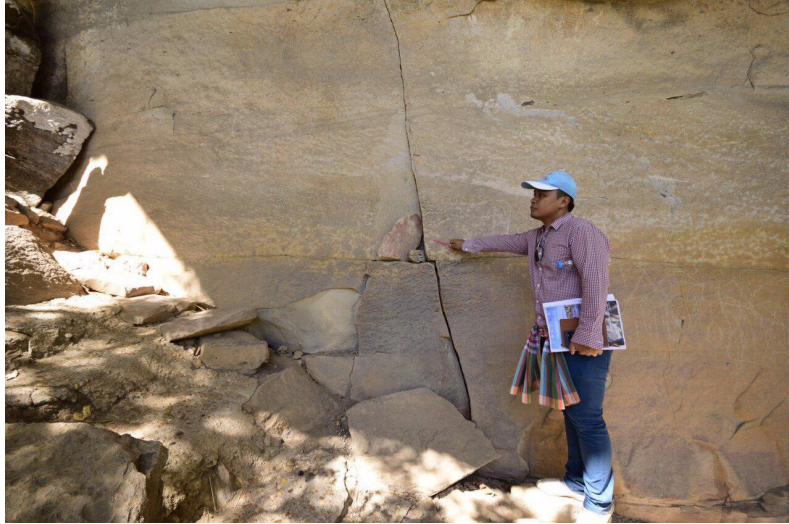
รักษาการณ์อธิบดีกรมทรัพยากรธรณี นายทศพร นุชอนงค์ บอกความคืบหน้ากรณีนี้ว่า ได้ส่งนักธรณีวิทยาเข้าตรวจสอบเมื่อวันที่ 26 ม.ค.ที่ผ่านมา เบื้องต้นพบว่าเหตุการณ์ที่เกิดขึ้นเป็นธรณีพิบัติภัยประเภทหินถล่ม โดยจุดที่เกิดเหตุเป็นหน้าผาชื่อว่า “ผากระทัง” อยู่ห่างจากผาแต่้มประมาณ 6 กิโลเมตร มีลักษณะเป็นหน้าผาหินทรายชั้นหนา ที่รองรับน้ำหนักด้วยชั้นหินดินดานที่มีสภาพแตกร่อนง่าย และเป็นโพรงถ้ำลึกเข้าไปประมาณ 10 เมตร กว้าง 25 เมตร มีร่องรอยซึมผ่านของน้ำปริมาตรหินที่ถล่มประมาณ 50x40x10

สาเหตุการเกิดหินถล่มนั้น มาจากชั้นหินที่มีความแตกต่างกัน 2 ลักษณะคือ ชั้นหินทรายชั้นหนาที่อยู่ด้านบน ซึ่งมีน้ำหนักมากถูกต้องรองรับด้วยชั้นหินดินดานที่เป็นตัวรับน้ำหนักแต่มีความแข็งแรงน้อยกว่า โดยที่หินดินดานมีการแตกร่อนง่าย ทำให้เป็นส่วนที่เว้าเข้าไปในหน้าผา ส่วนชั้นหินทรายที่ยื่นออกออกมาเมื่อชั้นหินดินดานรองรับผุก่อนเข้าไปถึงระดับหนึ่ง ทำให้น้ำหนักเสียสมดุลจึงพังถล่ม

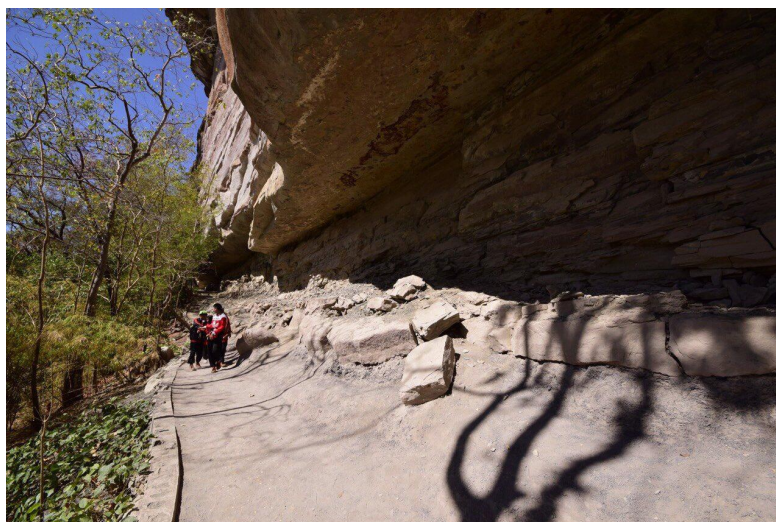
ด้าน นายนครินทร์ สุทัตโต หัวหน้าอุทยานแห่งชาติผาแต้ม บอกว่าเดือนตุลาคม 2558 เจ้าหน้าที่อุทยานแห่งชาติผาแต้มสังเกตเห็นความผุกร่อนของชั้นหินดินดานที่แทรกตัวสลัดกับชั้นของหินทราย บริเวณภาพเขียนสีก่อนประวัติศาสตร์ผาแต้ม โดยเห็นได้ชัดเจน จนส่งผลกระทบต่อชั้นหินทรายที่เกิดการแตกตัวและหลดลว่งลงเป็นบางส่วน

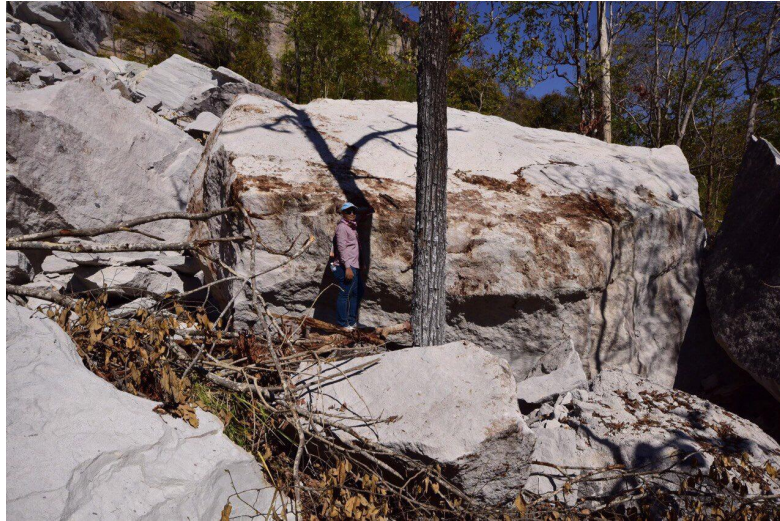
นอกจากนี้ ยังเห็นรอยร้าวเกิดใหม่หลายแห่ง จนกังวลว่าจะส่งผลกระทบต่อภาพเขียนสีที่กรมศิลปากร ได้ทำการขึ้นทะเบียนเป็น โบราณสถานไว้ตั้งแต่ปี 2524 โดยเฉพาะอย่างยิ่งความปลอดภัยของนักท่องเที่ยวที่ลงไปชมภาพเขียนอาจได้รับอันตรายถึงขั้นบาดเจ็บและเสียชีวิตได้ จึงได้ทำหนังสือประสานขอผู้ที่มีองค์ความรู้ด้านธรณีวิทยามาร่วมตรวจสอบ และประเมินความเสี่ยงตลอดจนให้คำแนะนำในการ แก้ไขปัญหา

กระทั่งเมื่อวันที่ 24 ธ.ค.58 เวลาประมาณ 12.00 น. ได้รับแจ้งจากผู้ใหญ่บ้านท่าล้ง หมู่ 6 ต.ห้วยไผ่ อ.โขงเจียม จ.อุบลราชธานี ว่าเกิดเหตุหน้าผาหินถล่ม ห่างจากหมู่บ้านไปทางทิศเหนือ ประมาณ 1.5 ก.ม. จึงนำกำลังเจ้าหน้าที่ไปตรวจสอบพบบริเวณที่หินถล่มลงมา มีขนาดกว้างประมาณ 50 เมตร สูง 40 เมตร และลึก 6 เมตร โดยวันที่ โดยขณะนี้ได้จัดทำป้ายเตือนระวังหินหล่นนำไปติดในบริเวณจุดเสี่ยงแล้ว
